L'Abbatiale Saint-Pierre de Lesterps au XIe Siècle

par Marcel Deyres

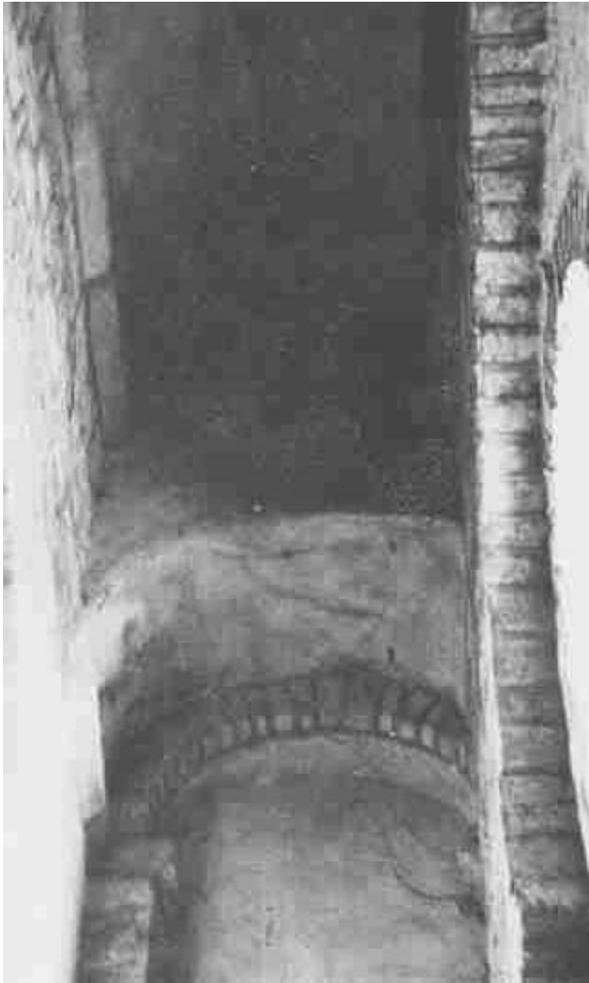
Fig. 1 – *Saint-Pierre de Lesterps*. Extrémité orientale du collatéral méridional de la nef. De bas en haut: mur du fond moderne; arc à petits claveaux; tronçon de voûte témoignant d'un premier projet de voûtement; voûte du collatéral. A gauche, grande arcade orientale. A droite, claveaux d'un arc de décharge et fenêtre. – photo *Deyres*.

très ancien il s'agit d'un très bref tronçon de voûte, dont l'extrémité est aménagée en arc appareillé de tout petits claveaux de largeur variable. Cet arc retombe sur deux pilastres, celui du sud étant pris dans le parement du dernier arc de décharge latéral. En avant de cet arc aux petits claveaux et en saillie sur lui se trouve l'amorce de berceau dont traite de *Courcel*. Cet élément est reçu, vers la nef, par une imposte chanfreinée, dont le prolongement est tangent à la clé de la grande arcade voisine, cette imposte étant moulurée comme celle de la voûte pénètre dans le parement de l'arc de décharge. Mais -, fait curieux - son tracé n'est pas rigoureusement le même à l'est qu'à l'ouest à l'est, il se rétrécit en masquant progressivement le sommier de l'arc aux petits claveaux; à l'ouest, il est plus ample et se perd dans l'écoinçon de l'arc de décharge. En outre, l'arête de cette amorce de berceau n'a pas été renforcée de claveaux (fig. 1).

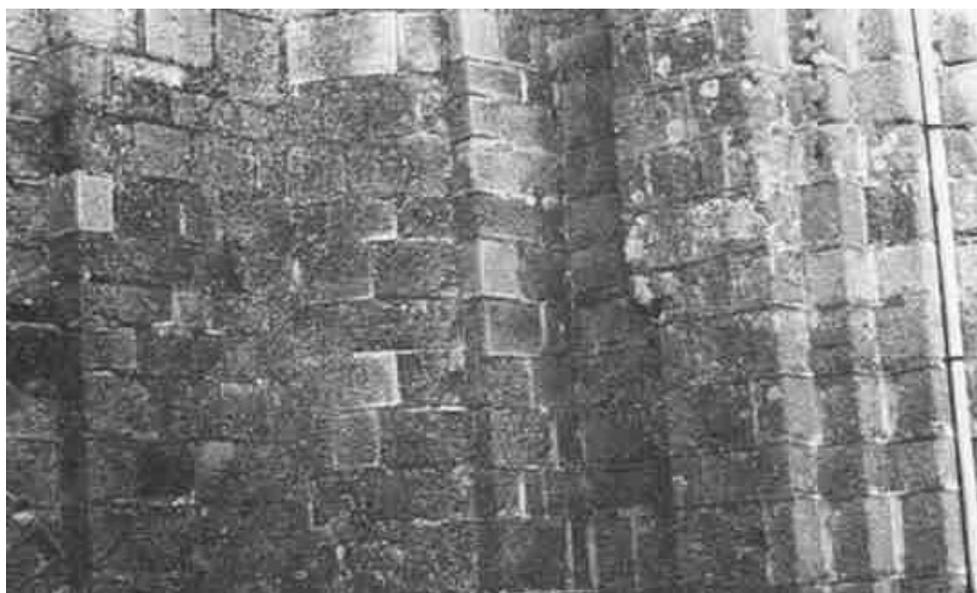
Fig. 2 - *Saint-Pierre de Lesterps*. Extérieur. A droite, contreforts d'angle sud-ouest de la nef et du mur de fond sud-ouest du collatéral méridional. Vers le milieu de la photographie sur la droite, mur de fond; sur la gauche, souche de la tourelle d'escalier. A l'extrême gauche et en bas, arcade de la galilée. – Photo *Deyres*

A l'Ouest, la nef est limitée, sur toute la largeur du vaisseau central, par le clocher-porche, et, de part et d'autre, par les murs de fond occidentaux des collatéraux. Ces murs de fond, bien liés aux tourelles d'escalier qui cantonnent le clocher-porche, sont facturés d'un bel appareil moyen qui tranche vivement sur les moellons cassés des goutterots de la nef. En outre, aux angles extérieurs sud-ouest et nord-ouest de la nef, l'élévation est renforcée par des contreforts à multiples ressauts qui forment un très violent contraste avec les très minces contreforts de la nef, saillants de 0.30m à peine. Ainsi, les murs de fond des collatéraux forment un ensemble d'allure sensiblement plus jeune que les goutterots de la nef et un peu plus ancien que le clocher-porche, dont les assises ne sont pas toujours bien liées, surtout dans les parties basses, avec celles des tourelles. Cette considération nous incite déjà à rejeter la construction du clocher-porche et de sa galilée hors du XIe siècle (fig. 2).

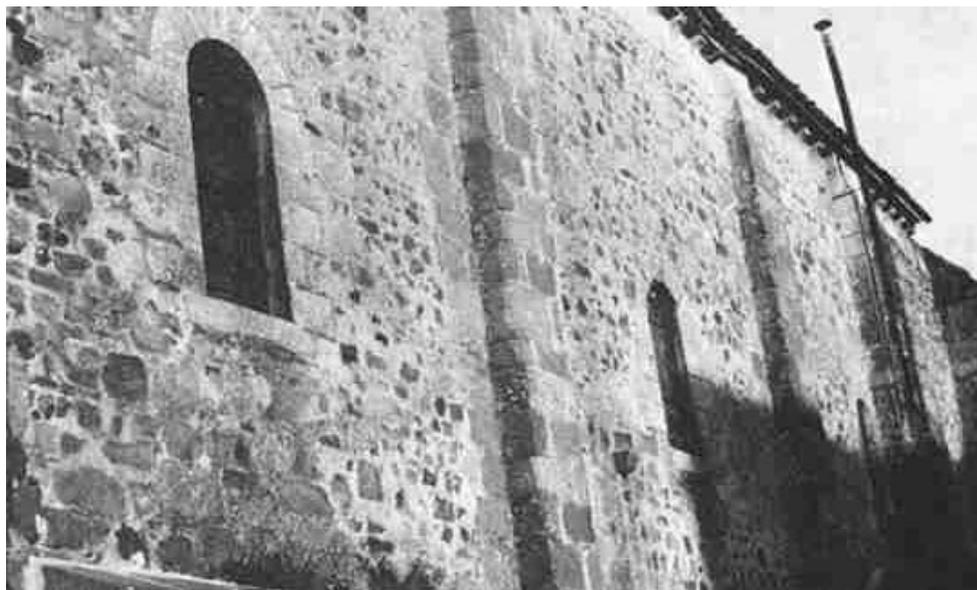
Fig. 3 – *Saint-Pierre de Lesterps*. Mur méridional de la nef. Notez la facture sommaire des maçonneries, la faible sailli des contreforts et la minceur des claveaux à la baie de la deuxième travée. - Photo *Deyres*.

Le problème que pose le monument est le suivant l'a-t-on conçu et construit dès l'origine tel que nous le connaissons ou bien a-t-on emboîté dans de minces murs d'enveloppe pré-existants un ensemble voûté, divisé en trois nefs, et porté par les énormes piliers que nous avons analysés? Ces puissants supports ont été conçus pour le voûtement; ces murs grêles étaient faits pour une simple couverture de charpentes. On ne peut donner une solution au problème ainsi posé par l'étude des lits et des joints, regarnis au XIXe siècle, ni par celle des encadrements de baies, également refaits. Cependant, on peut se fier à un témoignage fidèle les plans muraux, élevés sur trois assises au-dessus des grandes arcades, présentent un parement assez régulier et relativement élaboré (fig. 6), tandis que le mur sud de la nef se caractérise par une facture très archaïsante faite de blocs cassés, parfois assez gros, et noyés dans

le mortier (fig. 3). Dans les collatéraux, les parements, qui extradossent les grandes arcades, et les arcs de décharge encastés dans les goutterots au-dessus des fenêtres, ont très exactement la même facture que ceux des plans muraux de la nef (fig. 7).

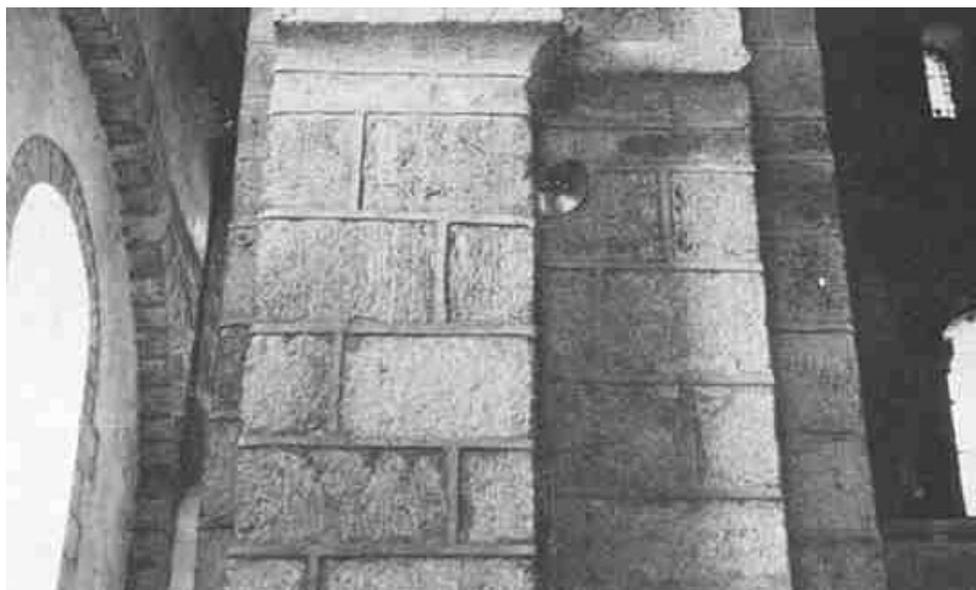
Fig. 4 – *Saint-Pierre de Lesterps*. Deuxième pilier sud de la nef. De droite à gauche, pilastre interne, noyau interne, noyau externe et pilastre externe. A l'extrême gauche, fenêtre du collatéral surmonté d'un arc de décharge; à l'extrême droite, deux baies superposées de la face orientale du clocher-porche. – Photo *Deyres*.

qui est placé vers le collatéral étant plus long (2m) que son voisin (1,50m). Chaque noyau est lui-même renforcé d'un pilastre, saillant de 0,33 m, l'un vers le collatéral, l'autre vers la nef. Le noyau externe reçoit le rouleau inférieur de l'arcade et le noyau interne le rouleau supérieur, en forte saillie sur son voisin. La force de ces supports est hors de l'ordre commun, par rapport aux autres dimensions de l'édifice leur largeur totale (2 noyaux + 2 pilastres) atteint 2,30m; leur longueur dépasse 2 mètres. Tout ceci pour une largeur entre supports qui n'est que de 1,18m dans les collatéraux. Tout se passe comme si, à raison de sa longueur, le noyau externe était une portion de mur, coupé à l'emporte-pièce, contre lequel on aurait appuyé un simple pilastre à l'extérieur et un pilastre sur dossier très saillant à l'intérieur. Il y a

donc - et ceci me paraît capital - épaissement de l'ensemble du support vers l'intérieur, du côté de la nef. Plus précisément, le noyau externe, qui est le temps fort du support, est épaulé par des éléments en beaucoup plus forte saillie vers la nef que vers le collatéral (fig. 4).

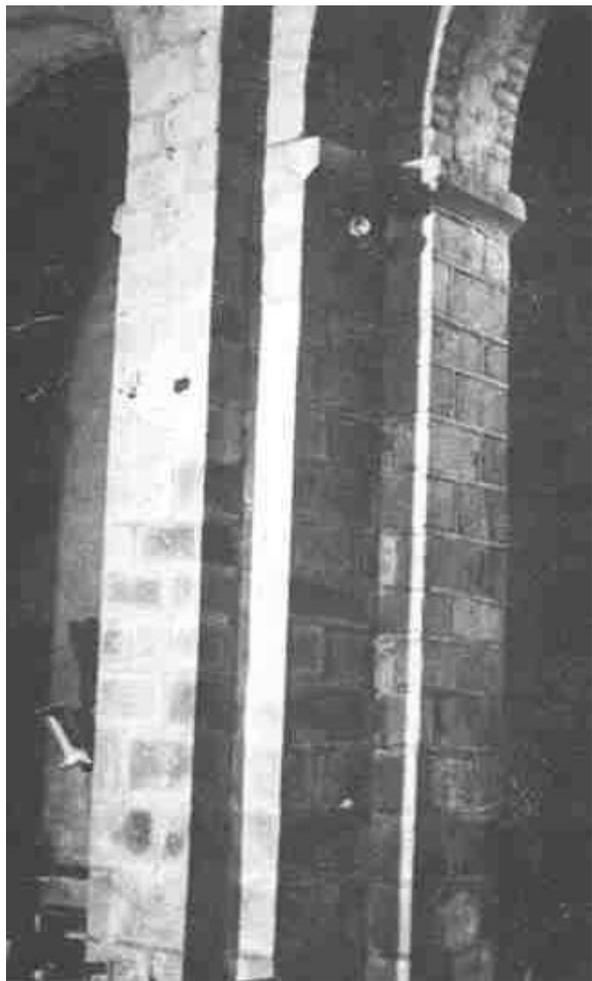
Fig. 5 – *Saint-Pierre de Lesterps*. Vue d'ensemble d'un pilier de la nef. – Photo Deyres.

Pour le support et le bon équilibre d'une voûte maîtresse dont la portée atteignait sept mètres, on ne pouvait trop compter sur l'épaisseur des murs, réduite à un mètre, ni sur la saillie infime (0,30m) des contreforts. On prit donc le parti d'épaissir considérablement les piles (fig. 5). Cette opération se fit de manière à faire retomber la partie

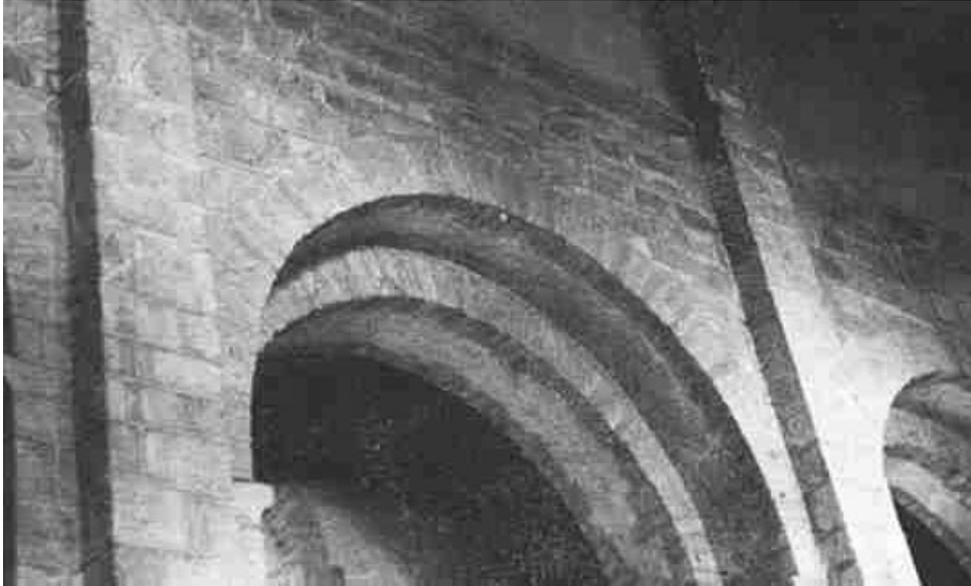
Fig 6 – *Saint-Pierre* de *Lesterps*. Deuxième grande arcade nord de la nef et parement au-dessus. Notez l'épaisseur de l'arcade, correspondant à celle des piliers. – Photo *Deyres*.

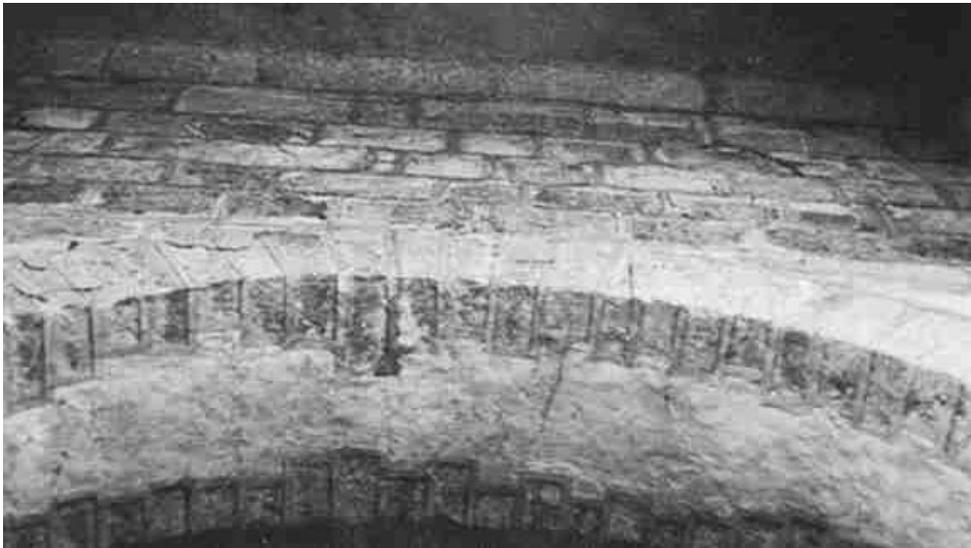
Fig. 7 – *Saint-Pierre* de *Lesterps*. Rouleau externe d'une grande arcade et parement l'extradosant du côté du collatéral. Photo *Deyres*.

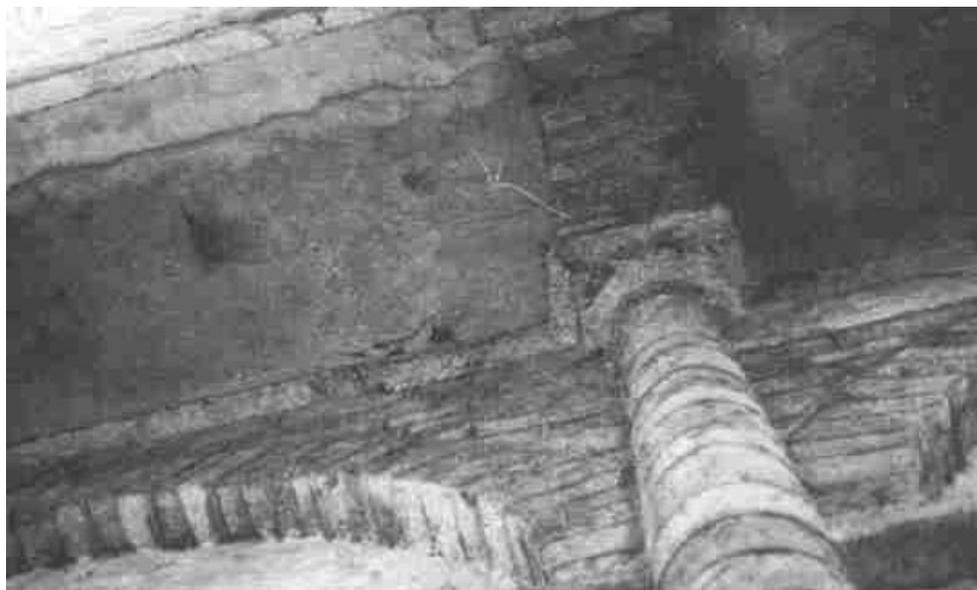
Fig. 8 – *Saint-Pierre de Lesterps*. Demi-colonne sur dossier. Les dossier reçoit les arcs de décharge; la demi-colonne reçoit le doubleau. Notez l'étroitesse du collatéral. – Photo *Deyres*.

D'ailleurs, les demi-colonnes, qui filent le long des goutterots, sont élevées en demi-tambours continus (fig. 8), comme celles qui, en un ordre colossal, relient les deux premiers niveaux du clocher-porche, et, également, comme celles qui subsistent des constructions de *Ramnulfé* une telle facture, qui a pu être ailleurs relativement précoce, n'était assurément pas de principe ni d'usage courant au temps de l'abbé *Gautier*, soit avant 1070. Au surplus, les bases de ces demi-colonnes, socles circulaires amortis simplement en chanfrein, sont les mêmes à toutes les bases de la galilée (fig. 9). Il n'est pas jusqu'aux chapiteaux des collatéraux qui ne reproduisent le type de ceux que l'on voit à la galilée. Il ne paraît donc pas niable qu'une grande distance chronologique sépare les goutterots, l'ancien sanctuaire et ses annexes d'une part et d'autre part le reste de la construction. Ainsi, après le désastre de 1040, saint *Gautier* fit construire *summo studio* une vaste salle rectangulaire et non voûtée - la nef - qu'il borna à l'est par une assez large abside

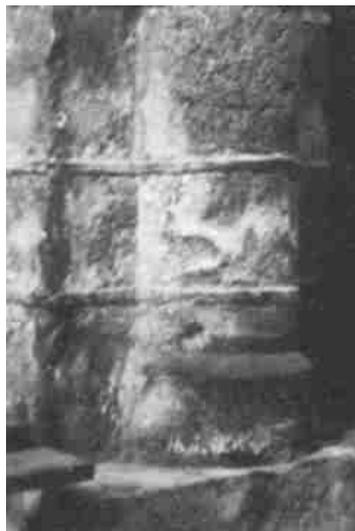
Fig. 9 – *Saint-Pierre de Lesterps*. Base d'une demi-colonne. Photo *Deyres*.

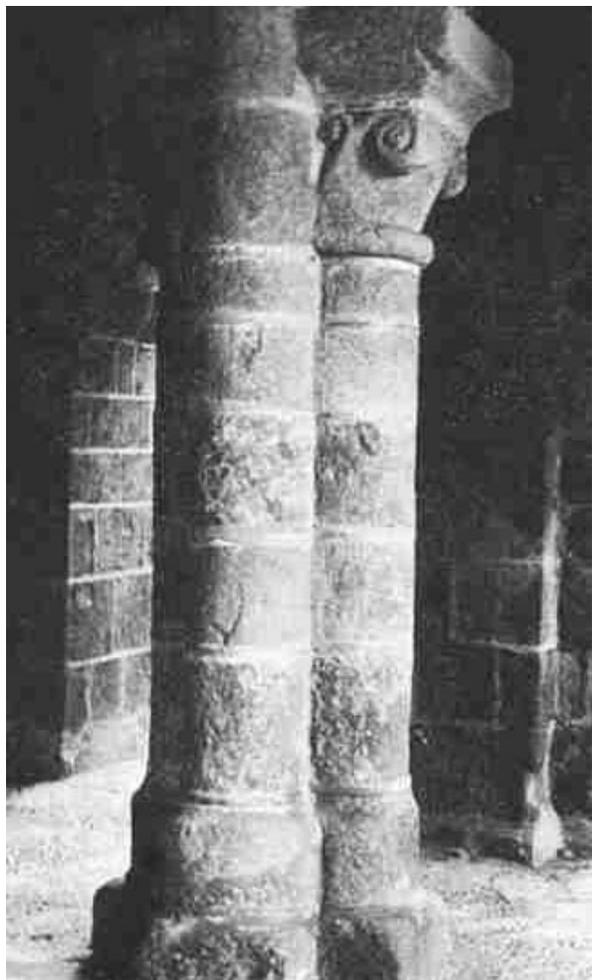
Fig. 10 – *Saint-Pierre de Lesterps*. Une pile de la galilée. Photo Deyres.

Dans la nef, la pratique du voûtement trahit l'adaptation d'une construction nouvelle à une enveloppe déjà ancienne. Dans la galilée, au contraire, elle témoigne d'une grande homogénéité; elle est devenue art savant, évolué et issu de traditions architecturales bien assimilées, celles de la nef poitevine avec piliers

en quatre feuilles (fig. 10) et vaisseau central très légèrement surélevé. De *Courcel* a avancé l'idée que ses voûtes et piles seraient très postérieures aux piliers d'enveloppe. C'est bien certain, par la raison bien simple que l'on commençait souvent par la construction des parties extérieures. Mais il n'y a pas entre les deux éléments le décalage chronologique imaginé par de *Courcel*, qui datait les piliers externes d'avant 1040, limitant au niveau de la galilée cette datation. Il ne faut pas, selon nous, s'attarder à un défaut dans la réception des retombées des arcs internes au revers de la façade occidentale de la galilée il y a, dans cette adaptation d'un voûtement interne à une structure d'enveloppe déjà construite, une hésitation caractéristique d'un ouvrage assez novateur pour une époque - les environs de 1100 - où les techniques n'avaient pas atteint au degré le plus élevé de leur évolution. Traitons-nous le monument, comme l'a fait de *Courcel*, comme un archétype des nefs voûtées des églises de l'Ouest? L'idée n'est pas à rejeter. En effet, les colonnes en faisceau des piles internes ne sont pas des demi-colonnes, car leur profil accuse un tracé nettement outrepassé qui n'est pas très courant. Quant aux bases, rien ne les différencie de celles qui portent les demi-colonnes collatérales de la nef. Il semble donc que ce clocher-porche ait été commencé assez tôt, peut-être dès le début du XIIe siècle ou même peu avant. Il est cependant plus récent que la nef actuelle.

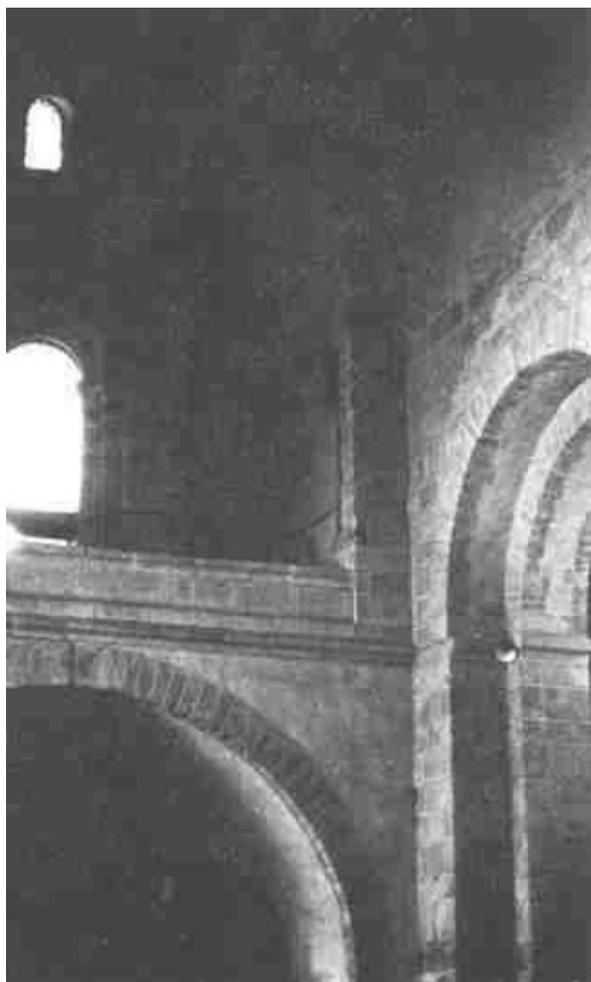
Fig. 11 – *Saint-Pierre de Lesterps*. Tribune et façade orientale du clocher-porche. – Photo *Deyres*.

D'abord, je l'ai dit, ses assises basses ne sont pas liées, à l'est, avec les tourelles d'escalier qui desservent son étage. Ensuite, la nef n'est pas solidaire de la face orientale du clocher-porche outre que les contreforts de cette face s'élèvent indépendamment de la tribune occidentale, la voûte placée au-dessus - celle de la première travée de la nef - est tangente au cintre de la deuxième baie orientale du clocher-porche, ce qui suppose l'entreprise de deux programmes distinctement conduits (fig. 11). Enfin, l'axe du clocher-porche n'est pas dans celui de la nef il se situe à environ 0,30m au sud¹². Au surplus, les arcades de la galilée ne sont pas fourrées. On doit donc rajeunir, même en ses parties basses, le clocher-porche. Vraisemblablement, il a fait partie du programme de rénovation et d'agrandissement poussé activement sous *Ramnulfe* à partir de 1110 mais sans doute commencé un peu auparavant. Dans cette hypothèse, ce programme aurait été entamé par les deux extrémités, le chevet et le massif occidental. Mais, lors de la bénédiction de 1091, ou bien on commençait le chantier du clocher-porche, ou bien un précédent ensemble occidental subsistait encore, bien qu'il fût déjà voué à la démolition comme la présence même des tourelles latérales, légèrement antérieures au clocher-porche mais bien adaptées à lui, permet de le supposer.
